ADECUACIÓN ESTRUCTURAL PARA CONJUNTO RESIDENCIAL EN LA CIUDAD DE BARQUISIMETO VENEZUELA

STRUCTURAL ADEQUACY FOR RESIDENTIAL COMPLEX IN BARQUISIMETO CITY.VENEZUELA

Se presenta el proyecto de análisis y reforzamiento estructural para un urbanismo que consta de 31 viviendas con evidentes señales de fallas, construidas en la ciudad de Barquisimeto en el año 2008 sobre un terreno no consolidado. Los resultados del análisis demostraron insuficiente capacidad de respuesta ante las sollicitaciones de servicio, alta vulnerabilidad sísmica y deficiencias en la cantidad y distribución del acero de refuerzo. Se planteó el reforzamiento de la superestructura mediante la construcción de muros tipo panel, y micro pilotes y/o losa maciza armada para la infraestructura, utilizando valores de resistencia del concreto obtenidos en los ensayos destructivos, parámetros del suelo proveniente del estudio geotécnico y los asentamientos diferenciales derivados de la nivelación topográfica.

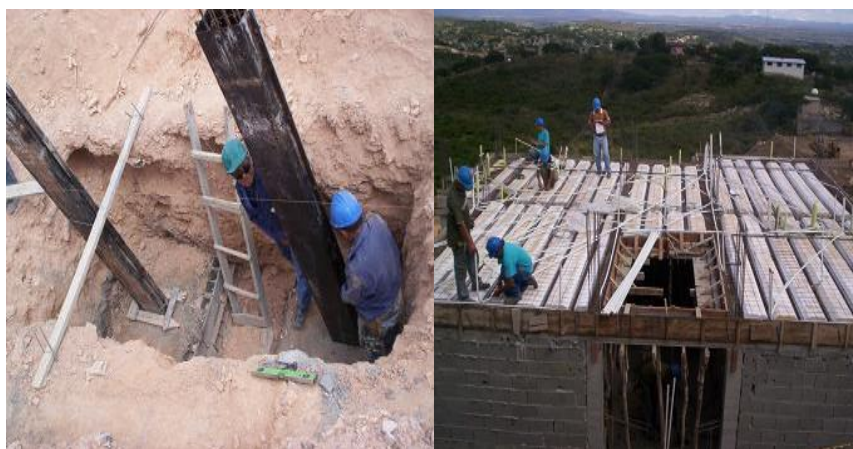
La información recopilada se obtuvo de algunos planos del proyecto original, en los que se detallaban datos de la geometría, distribución del acero, resistencia de diseño del concreto, y valor del esfuerzo de fluencia del acero de refuerzo. Así mismo, se obtuvo el informe técnico realizado en el año 2011[10]. Se pudieron caracterizar algunos los elementos estructurales, por ejemplo las zapatas poseen dimensiones de (1,00m x 1,00m x 0,30m) con malla de acero de refuerzo de $5\Phi \frac{1}{2}$ ", pedestales de sección transversal igual que las columnas (sección estimada en fotografías (ver Figura 4a) con armado de $4\Phi 1\frac{1}{2}$ " + $2\Phi \frac{3}{8}$ ", las vigas de riostra: 20,00 cm x 25,00 cm con $4\Phi 1\frac{1}{2}$ " y ligaduras de $\Phi \frac{3}{8}$ " @ 20.00 cm.

Figura 4. (a) Fundaciones (b) Entrepiso nervado. Fuente: M. Dikdan, J. Yepez, D. Avon, R. Rojas [8]

sentido longitudinal (norte-sur) identificados del “1” al “5”, y 3 ejes en el sentido transversal (este-oeste) identificados de la “A” a la “C” con luces variables entre pórticos. La altura de entrepiso aproximada es de 2,67 m en planta baja. En planta alta entre 2,86 m en la parte más baja, y 3,88 m en la parte más alta ubicada en el vestier, con losa nervada en un sentido (ver Figura 4b).
